VAROVÁNÍ

DOPORUČENÝ POSTUP INSTALACE:

Pro zajištění správné funkce chladicího systému MAN TGX Euro 6 je nutné provést ruční kalibraci škrticí klapky pomocí aktuátoru.

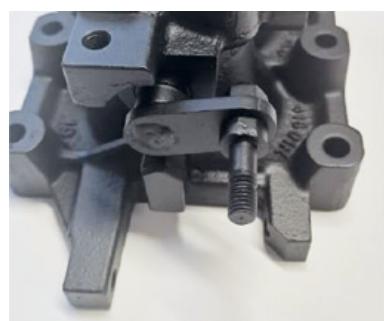
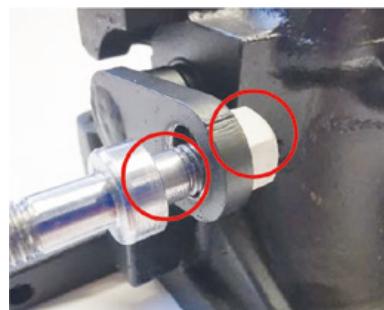
- 1 Za pomocí plochého klíče – 12 a 13 uvolněte čep spojující škrticí klapku s elektrickým pohonem.
- 2 Změňte polohu šroubu tak jak je uvedeno na obrázku.
- 3 Povolte samojistící matici spolu s podložkou.
- 4 Přesuňte páku.
- 5 Utáhněte matici.
- 6 Nastartujte auto.
- 7 Kalibrace je dokončena, jakmile kontrolka zhasne.
- 8 Pro změnu nastavení stačí posunout páku o 1 mm, proto doporučujeme jemné a postupné nastavení čepu.

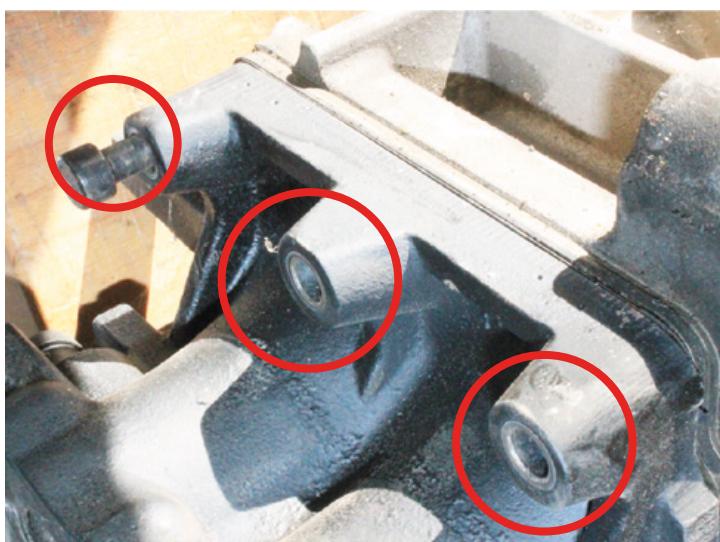
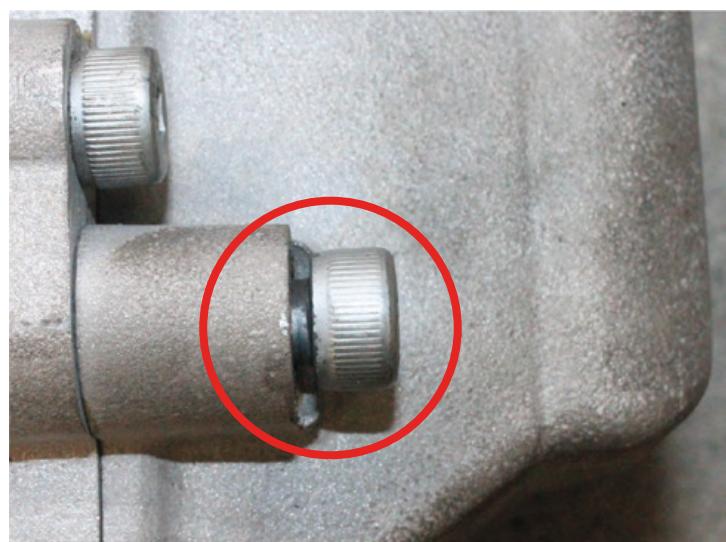
Uvolněné nebo chybějící šrouby

Indikují neoprávněný zásah do dílu. Uvolněné šrouby mohou vést k úniku chladicí kapaliny.

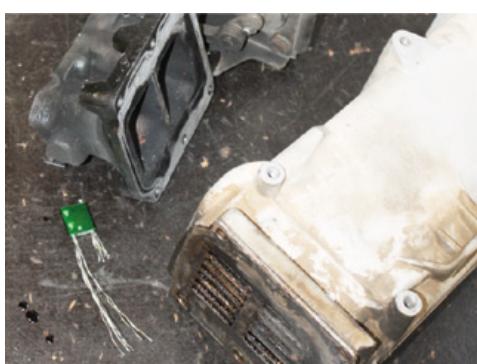
Demontovaný díl

Nebyla akceptována.

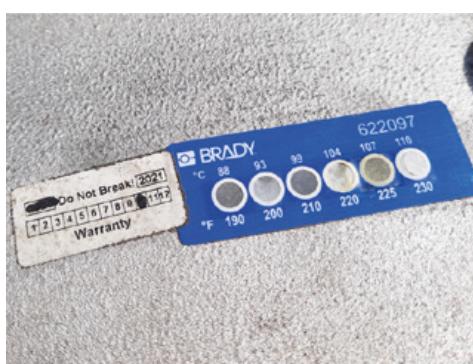
Přehřátý díl

Teplota převyšující 100 °C na teplotním štítku ukazuje nedostatek chladicí kapaliny v chladicím okruhu. Přičinou může být nedodržení doporučení v bodech 1 až 4 v instalačním manuálu.

K přehřátí dochází zpravidla z důvodu nedostatku chladicí kapaliny v chladícím okruhu. Z tohoto důvodu je velmi důležité zkontrolovat veškeré možné úniky kapaliny před instalací. Před zahájením operace je rovněž nutné doplnit chladící kapalinu podle pokynů výrobce.

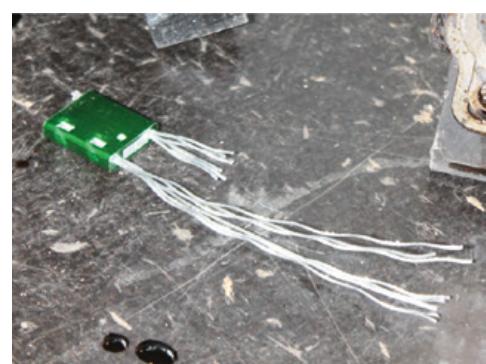
Porušená záruční pečet'

Indikuje neautorizovanou manipulaci s modulem. Tento díl již nelze objektivně posoudit.
